PERMASOLVENT RELAZIONE PEZZO IN PROVA PRESSO STEFANO MANCINO RODENG SAIANO
VIA TRIESTE N.6

Di seguito riporto alcune informazioni sul comportamento e l'efficacia dello strumento anticalcare con sistema magnetico quadripolare.

Caratteristiche acqua trattata : Durezza media 37° f, acqua molto dura.

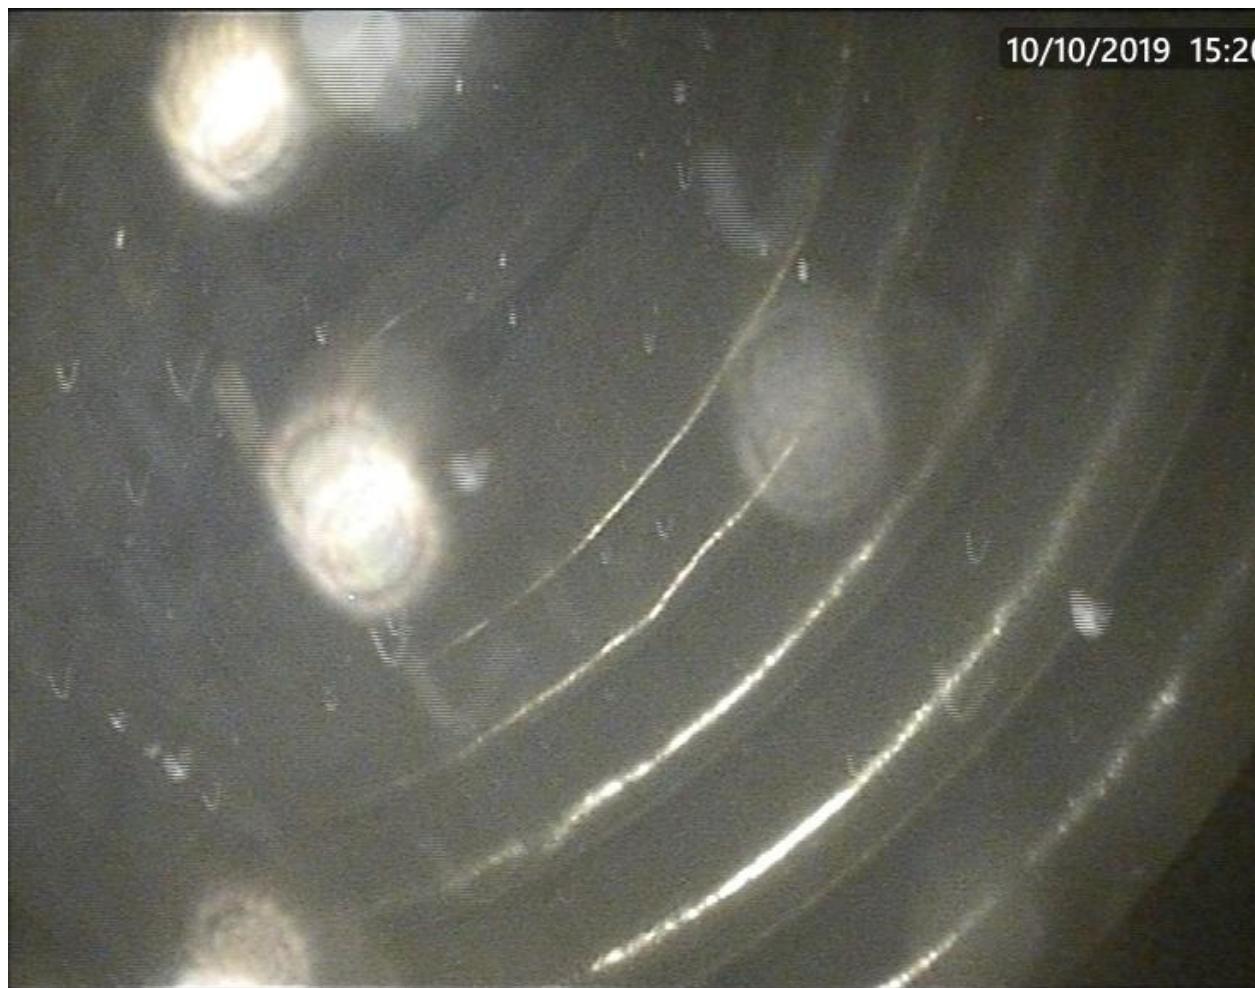
Foto 1

Nella parte superiore del bollitore è possibile vedere la parete dello scambiatore perfettamente libera da incrostazioni, con acqua a 37° f e con temperature sempre molto alte normalmente si trovano formazioni calcaree importanti che gradualmente scendendo nella parte inferiore dello scambiatore.

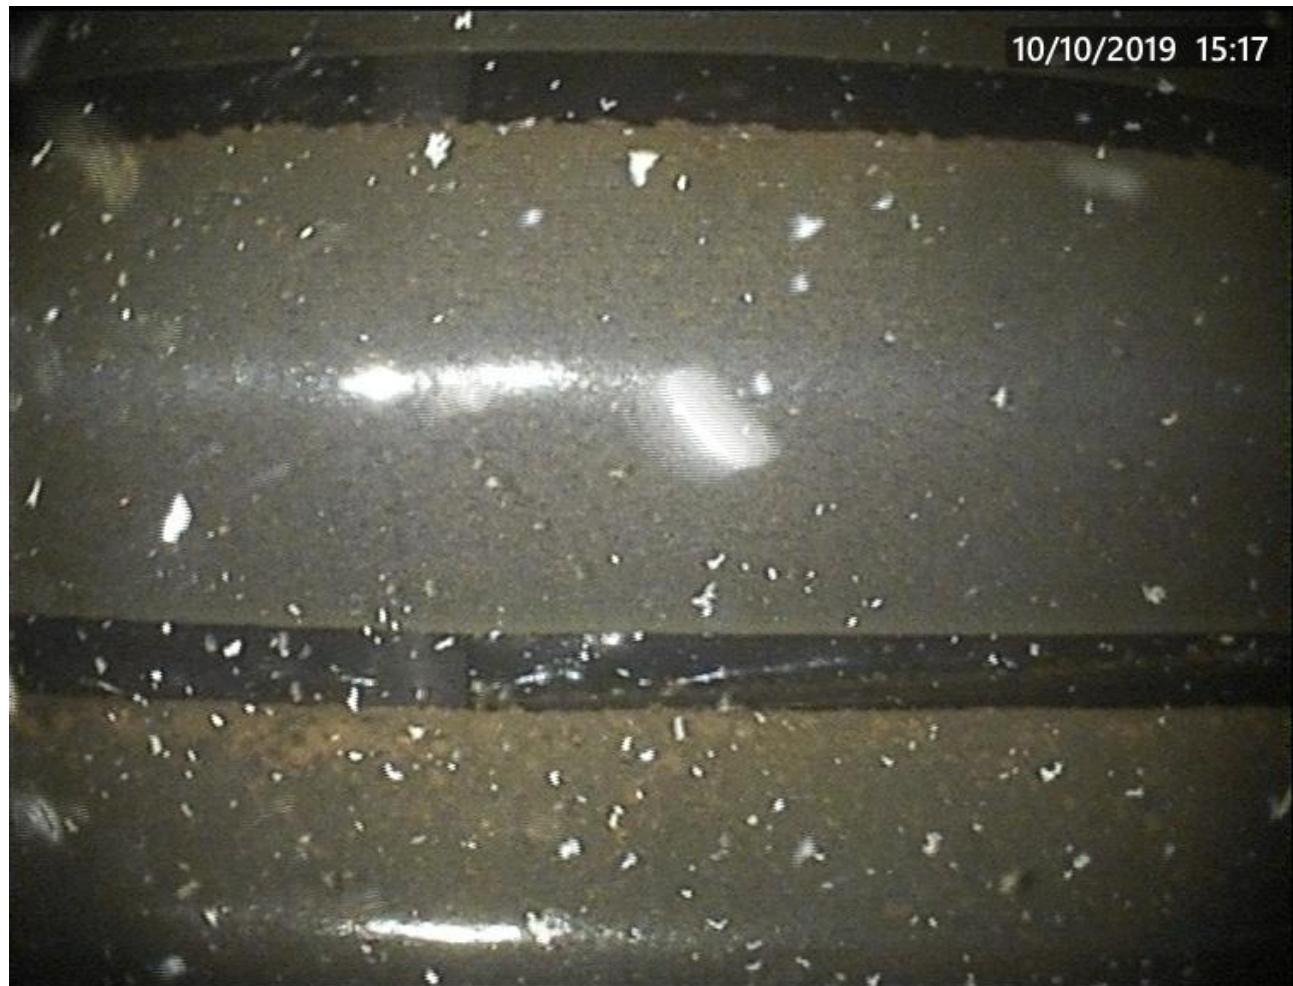
Foto 2

Scendendo di livello, a circa metà altezza all'interno del bollitore, è possibile vedere che lo scambiatore è sempre molto libero da depositi se non per un lieve deposito assolutamente morbido e removibile, si possono notare invece i cristalli formati dal Permasolvent che tendono ad essere in sospensione senza attaccarsi nonostante le alte temperature presenti.

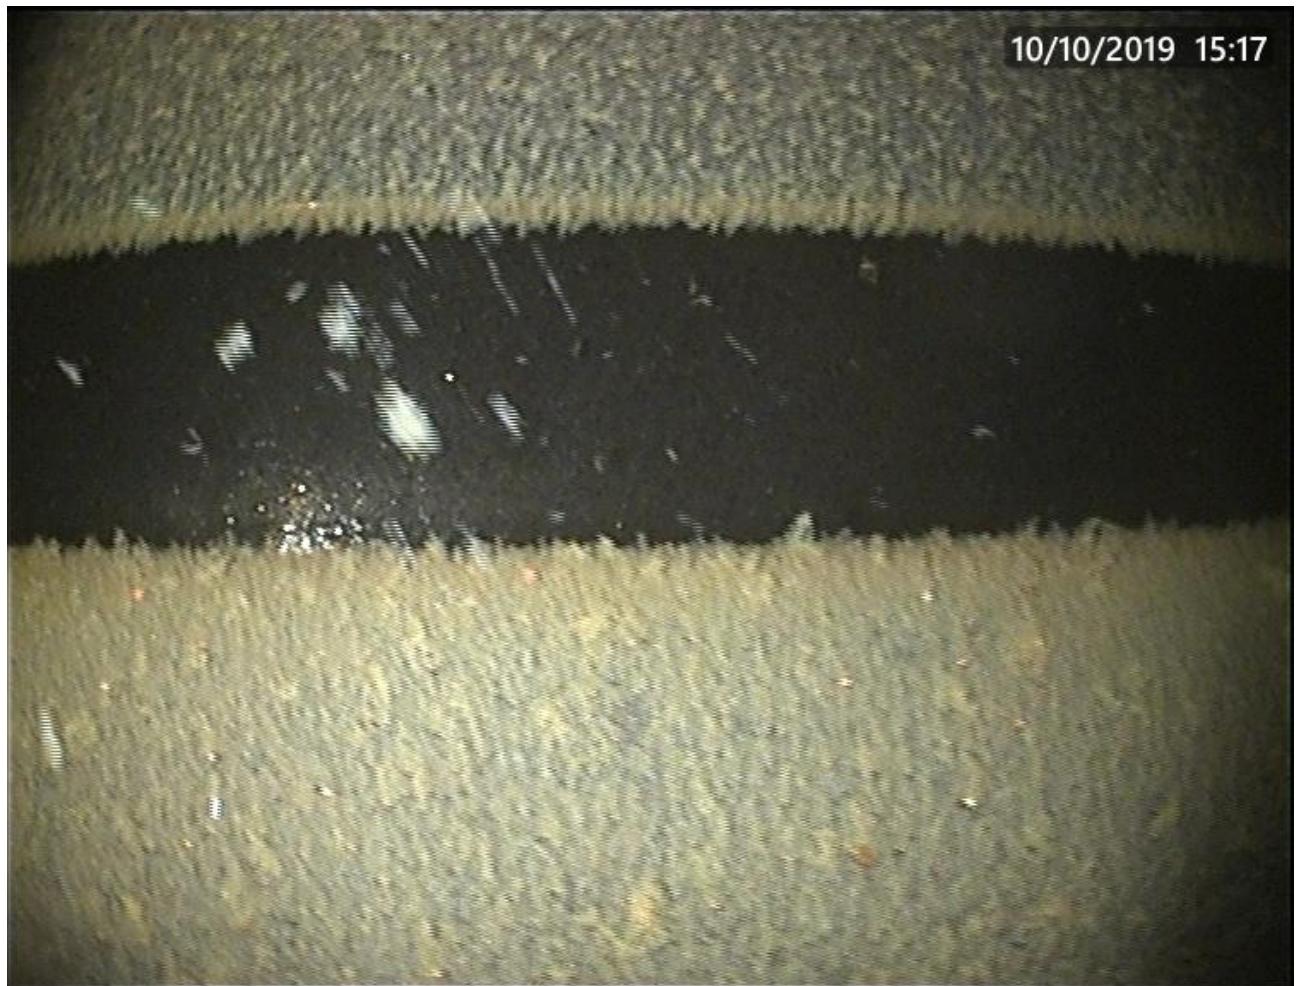
Foto 3

Nella parte inferiore del bollitore lo scambiatore si trova avvolto da una superficie di cristalli molto morbidi che non ha effetti di limitazione sullo scambio termico, la presenza di questi residui è presente nel lato basso per effetto caduta, proprio perché il calcare non riesce ad attaccarsi (precipitare)

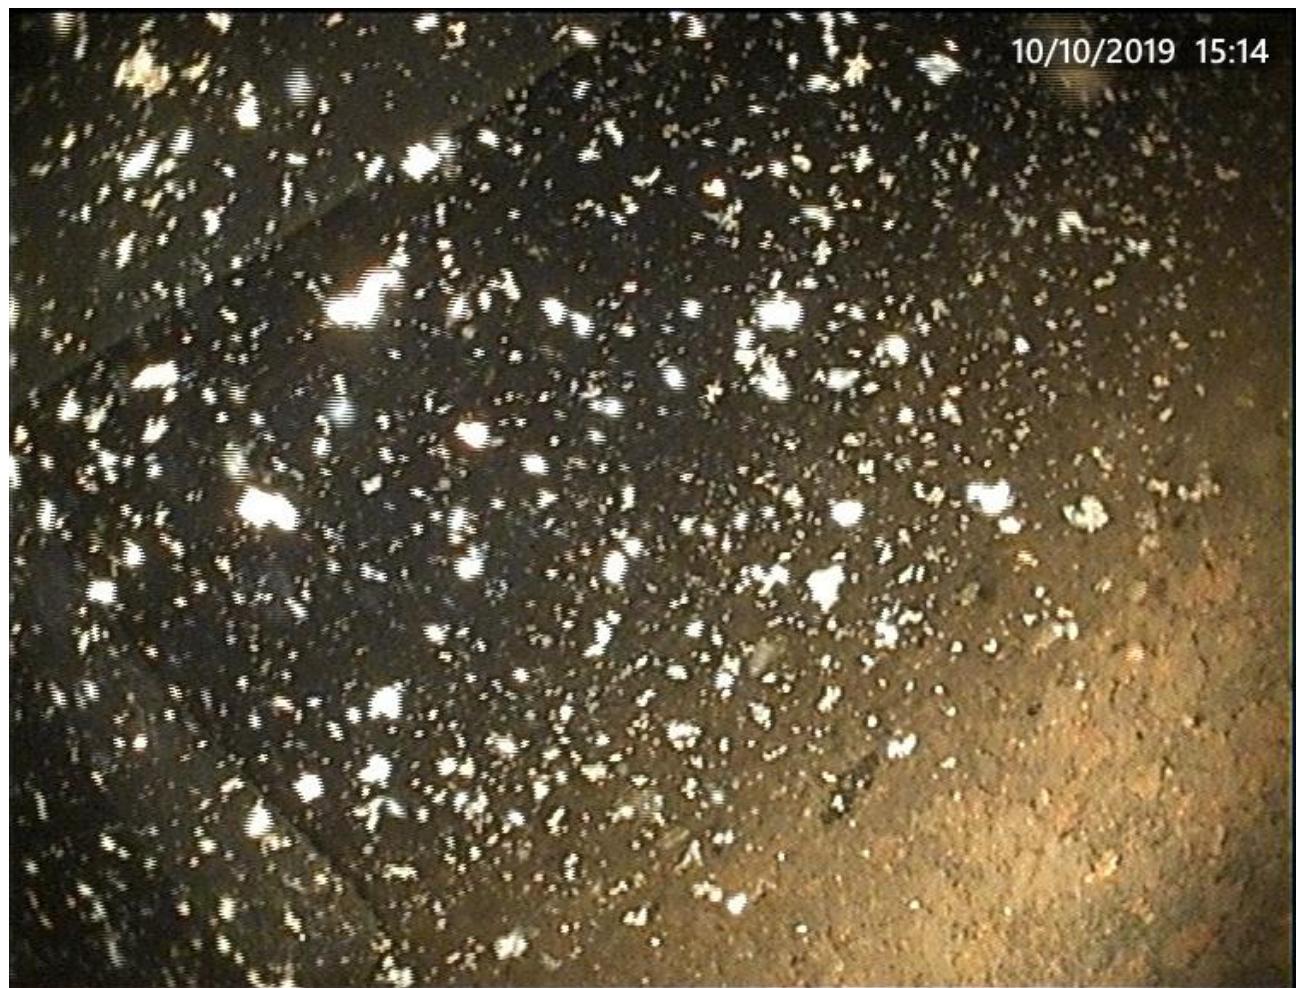
Foto 4

E' possibile vedere che nel momento in cui il deposito viene toccato dalla sonda questo si porta in sospensione senza creare problemi di scambio termico, in questo modo un aspetto molto importante è che non vengono stravolte le caratteristiche dell'acqua attraverso iper dosaggio di sodio e soprattutto la consistenza del calcare trasformato rende praticamente vane le pulizie dei vari rompigetto, soffioni delle docce e rubinetteria varia evitando l'uso di prodotti acidi fortemente aggressivi e poco ecologici.

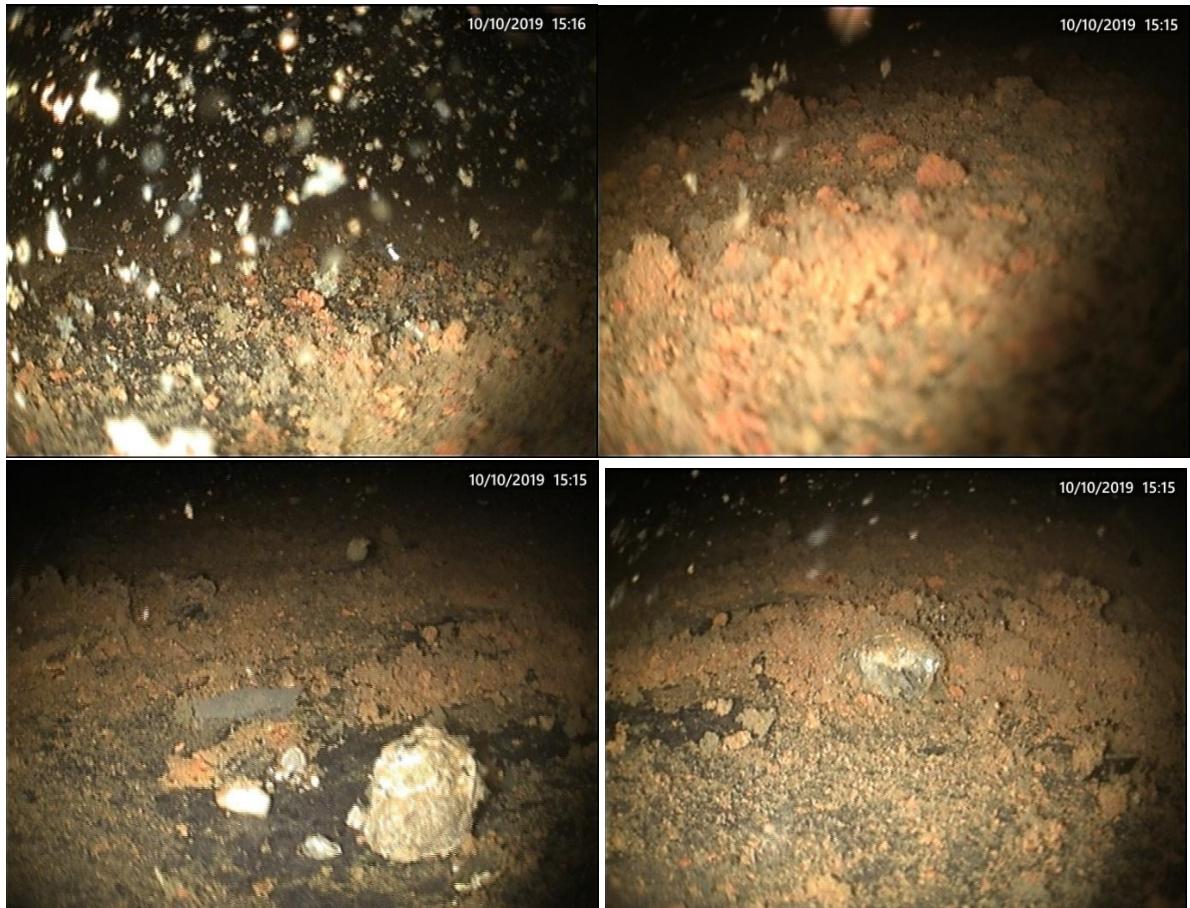
Foto 5,6,7 e 8

Come prevedibile il calcare che solitamente precipita oltre i 55°, a seguito della funzione svolta dallo strumento Permasolvent, viene depositato sul fondo del bollitore senza creare alcun danno, pericolo o malfunzionamento, purtroppo non è stato possibile prelevare una campionatura dal fondo del bollitore ma a breve verrà realizzato un rubinetto di scarico dal quale potrà essere prelevata una certa quantità di acqua con lo scopo di verificare la consistenza del deposito e anche per ripulire il fondo del bollitore.

Questo tipo di deposito a differenza del biofilm o del calcare attaccato non è un ambiente idoneo per la proliferazione di agenti patogeni.

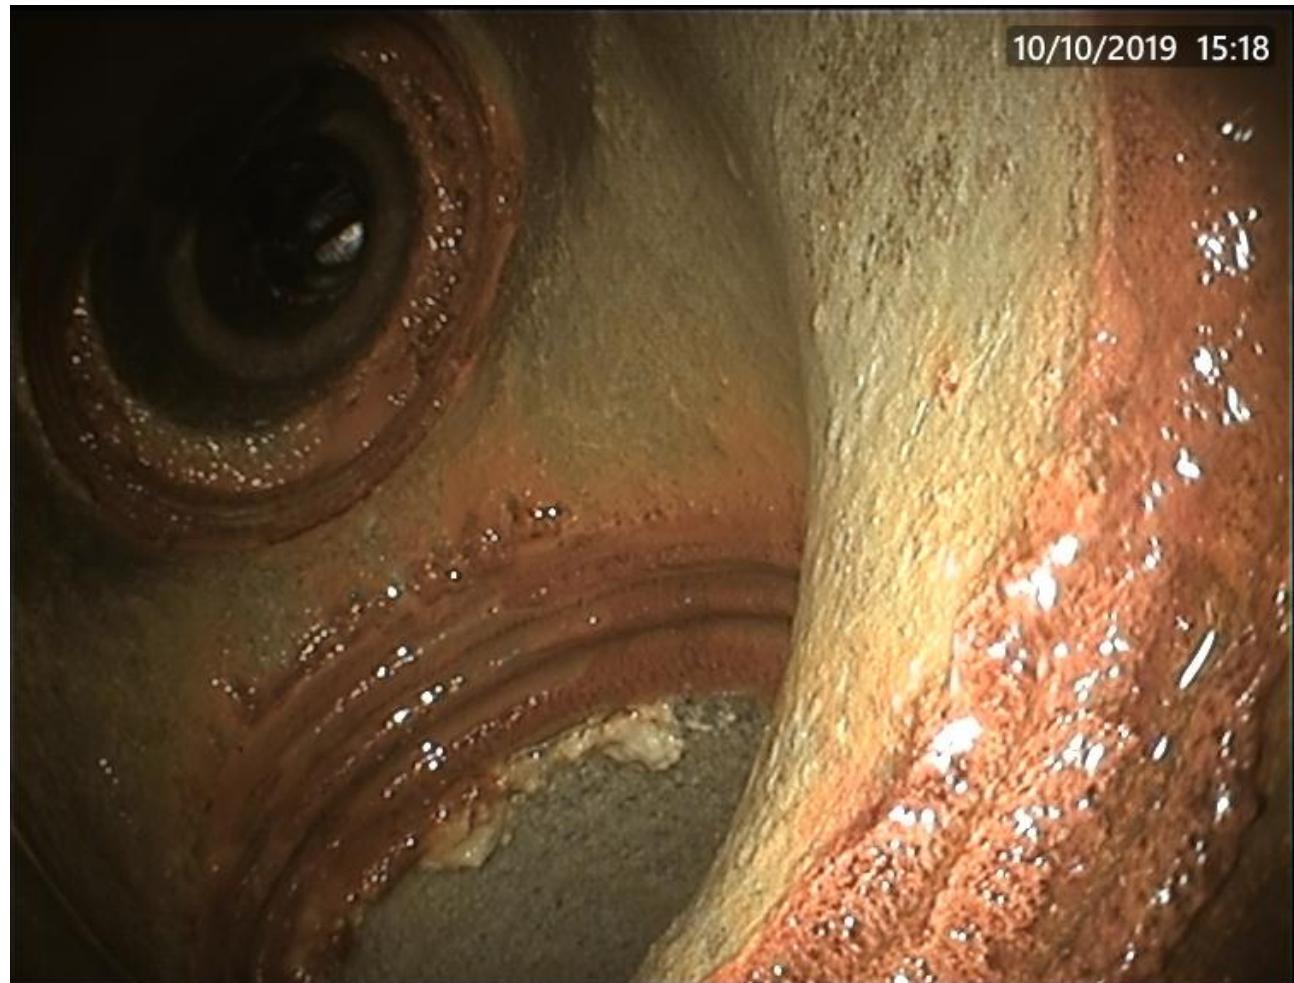
Foto 9

Anche sulla tubazione di uscita dell'acqua calda, punto estremamente critico, sempre soggetto alle temperature massime presenti nel bollitore, non si presentano particolari criticità.

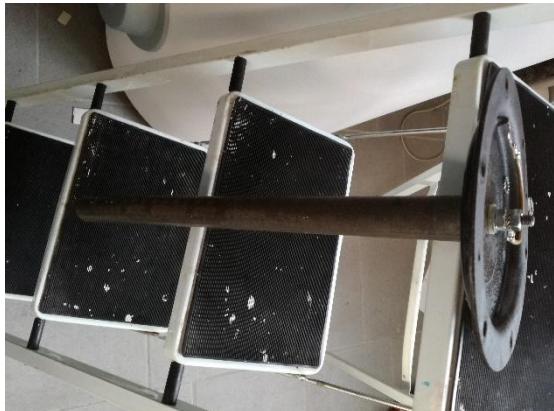
Foto 10

L'usura dell'anodo di protezione è praticamente nulla.

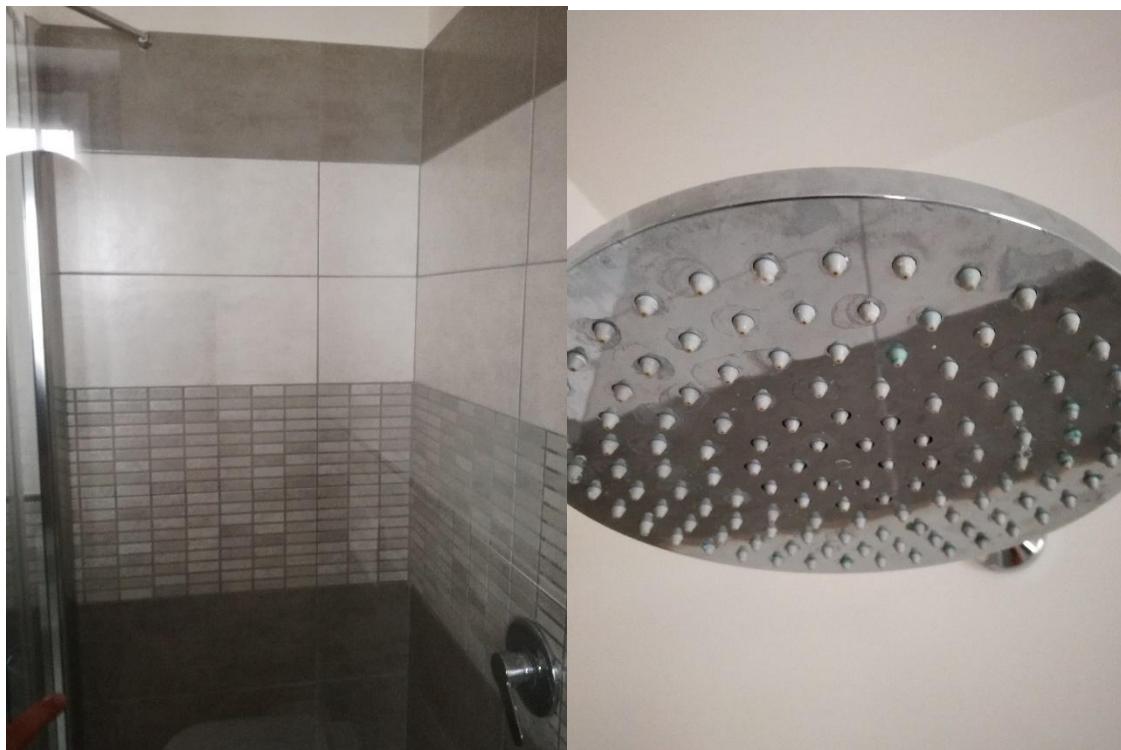
Foto 11-12

Il risultato in termini di deposito sulle superfici di vetro e sul soffione doccia è sorprendente, totale assenza di depositi se non qualche leggera alonatura assolutamente lavabile e rimovibile con acqua senza l'utilizzo di prodotti specifici, ricordo che l'acqua di rete ha una durezza oltre i 30° f.

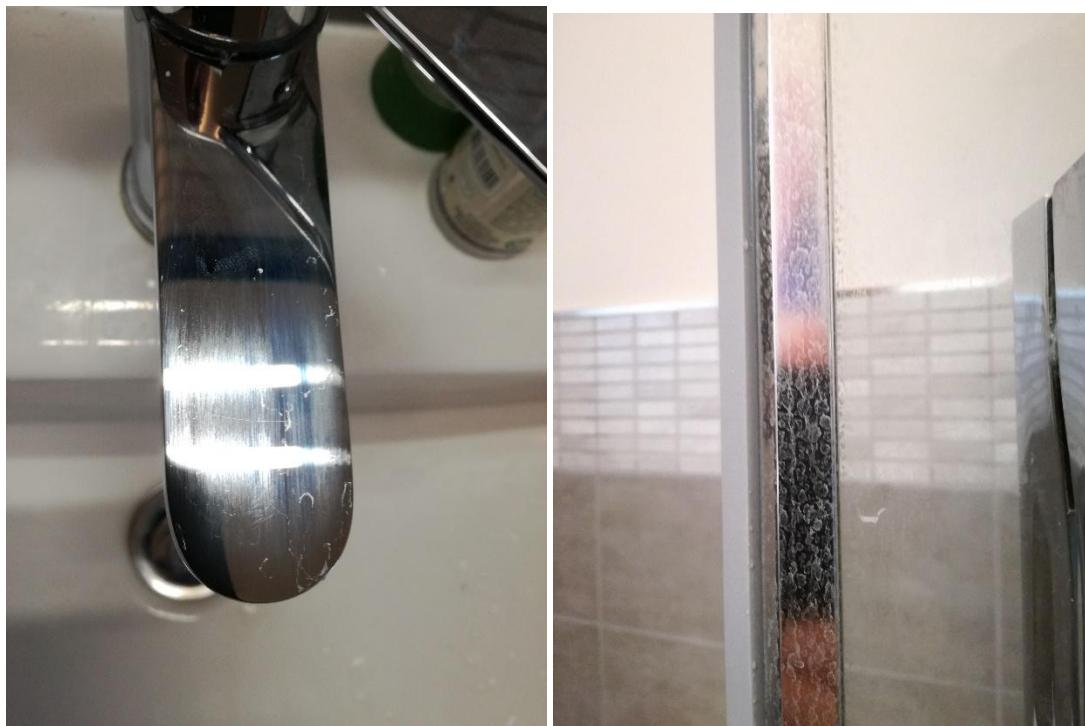
Foto 13-14

I terminali presentano come detto in precedenza una leggera alonatura, in particolare il profilo doccia non viene pulito da circa tre settimane appositamente per le verifiche del caso.

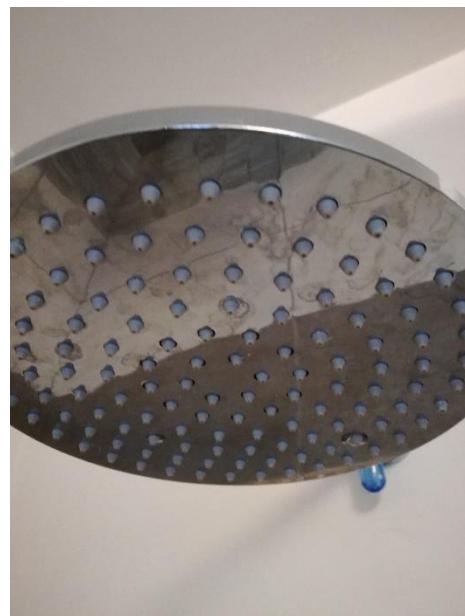
Foto 15

Anche il secondo soffione doccia, maggiormente utilizzato non presenta i classici depositi nei pressi dei getti che rimangono molto puliti, le microparticelle di calcare riescono ad uscire senza creare tappi e l'ambiente ideale per la proliferazione batterica.

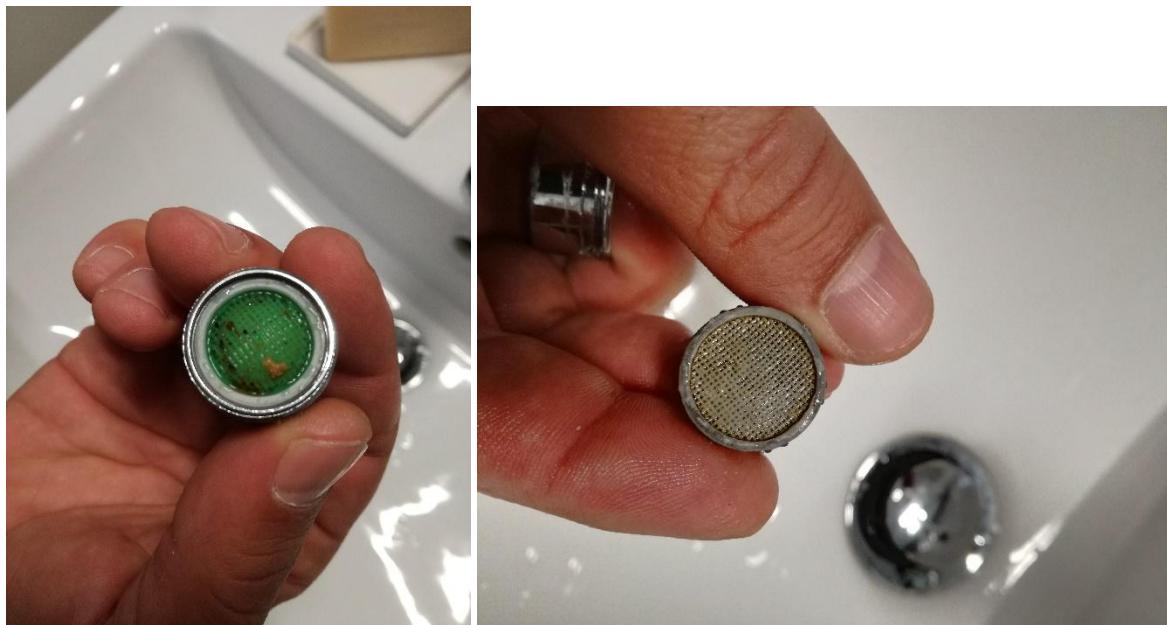
Foto 16-17

Anche nel caso dei rompigetto non sono presenti blocchi calcarei se non i classici residui provenienti dalla normale usura delle tubazioni e una leggera patina calcarea ma che non preclude il passaggio dell'acqua e facilmente lavabile solo con un getto di acqua.

In questo caso i rompigetto non vengono smontati da qualche settimana.

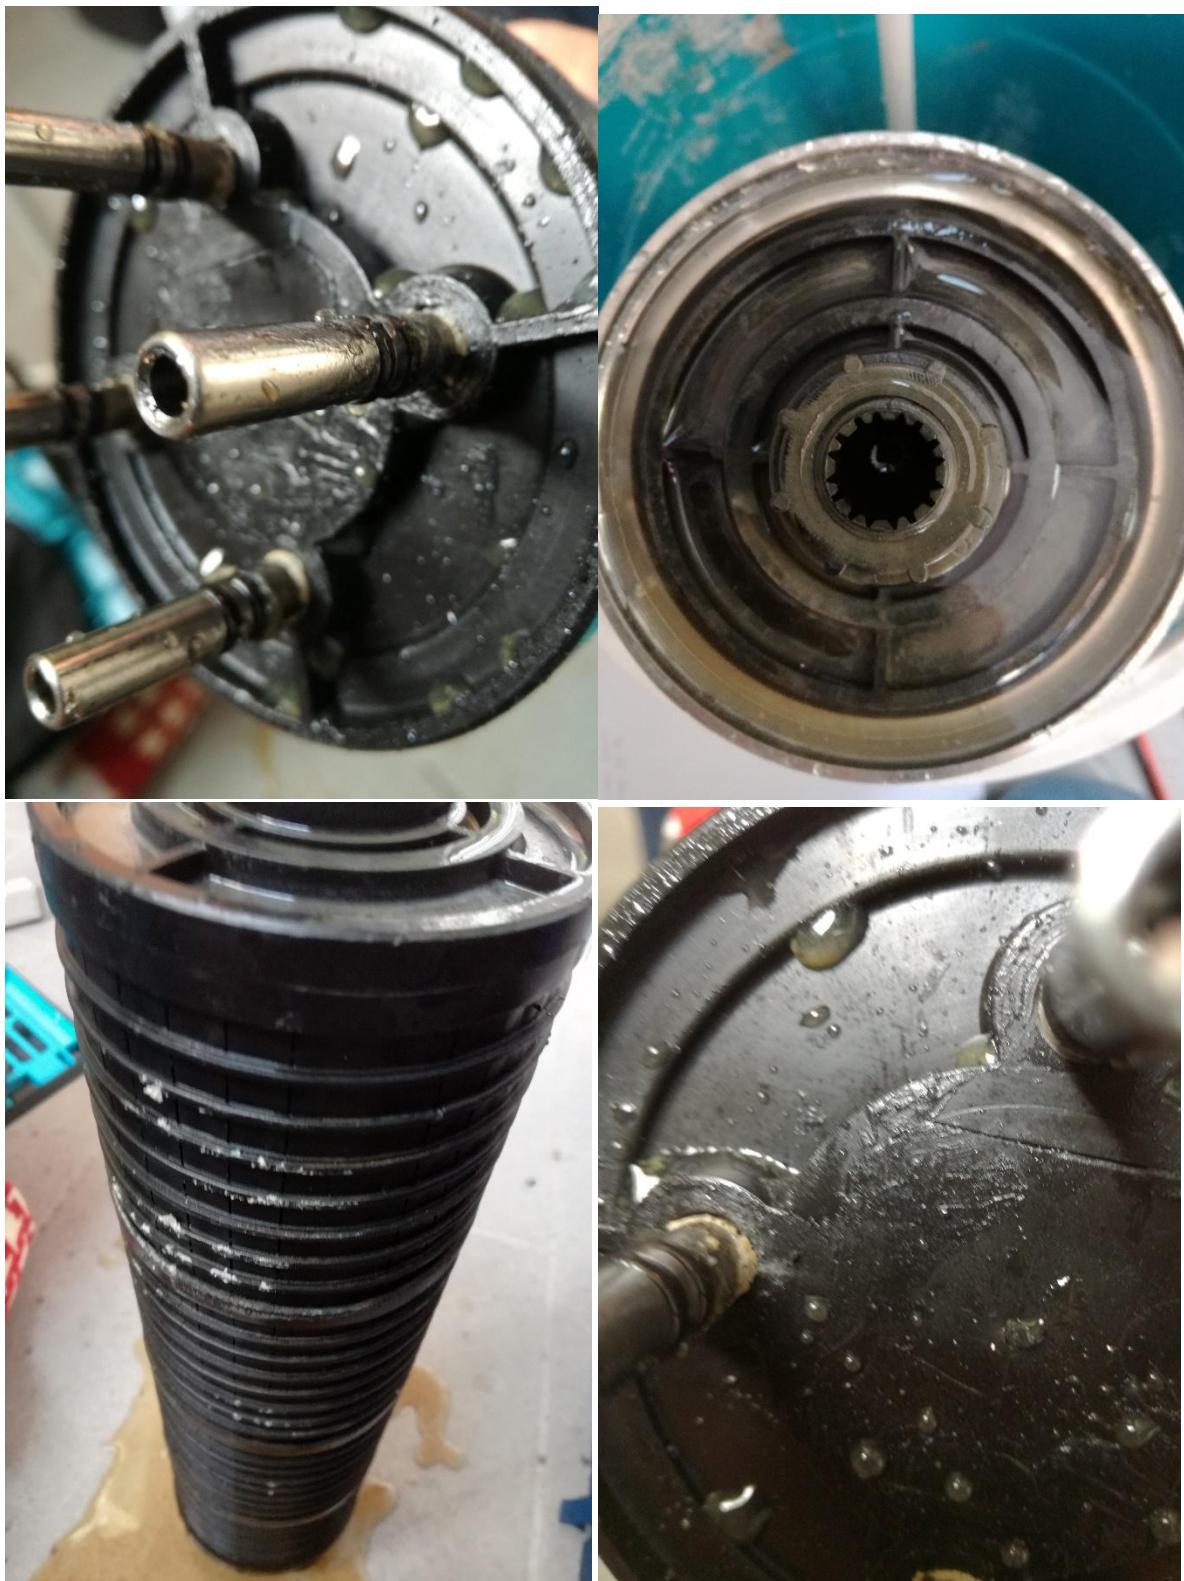
Foto 18-19-20-21 Cartuccia smontata

Una volta smontata la cartuccia era presente solo una piccola quantità di calcare trasformato e lavabile con getto d'acqua, la cartuccia sembra avere anche una leggera funzione filtrante in quanto al suo interno

durante il lavaggio è uscita una certa quantità di acqua contaminata da parti ferrose che si presume arrivino dalla rete idrica essendo il Permasolvent il primo oggetto dopo l'ingresso dell'acqua.

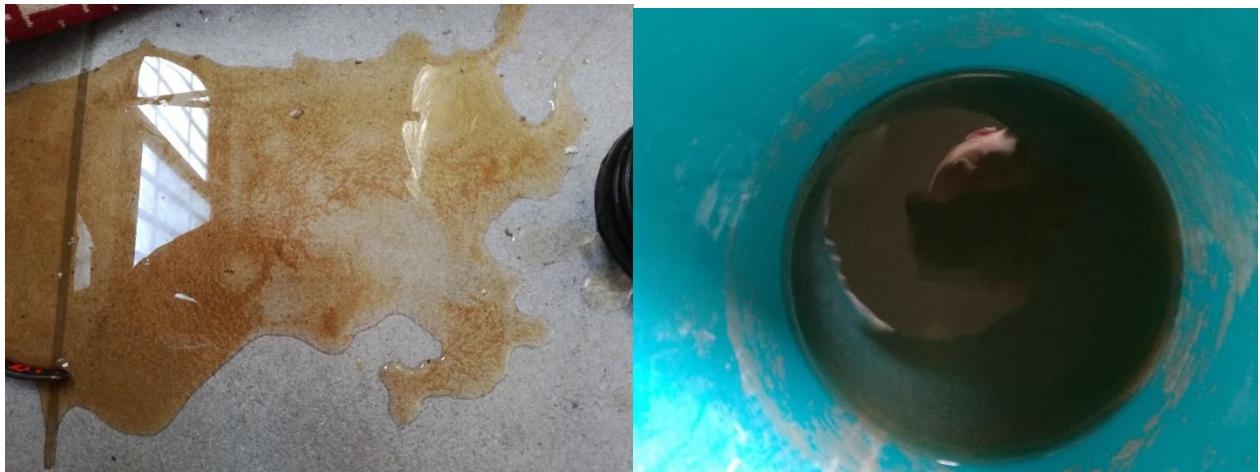
Foto 22-23

Particolare acqua uscita durante il lavaggio della cartuccia, peraltro operazione molto semplice e rapida da effettuare.

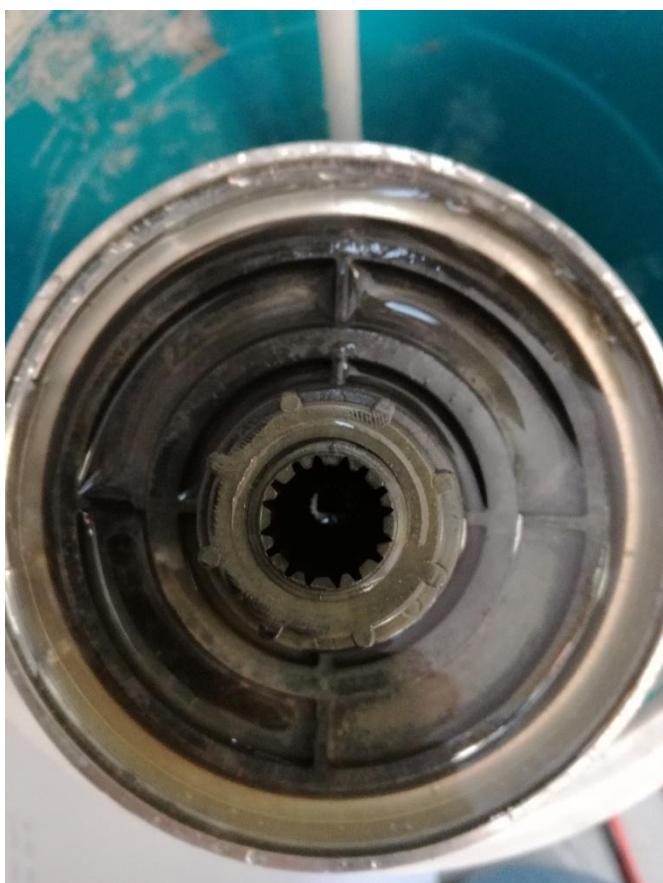
Foto 24

Si nota sulla testa della cartuccia smontata una leggera patina anch'essa facilmente lavabile senza l'utilizzo di prodotti invasivi.

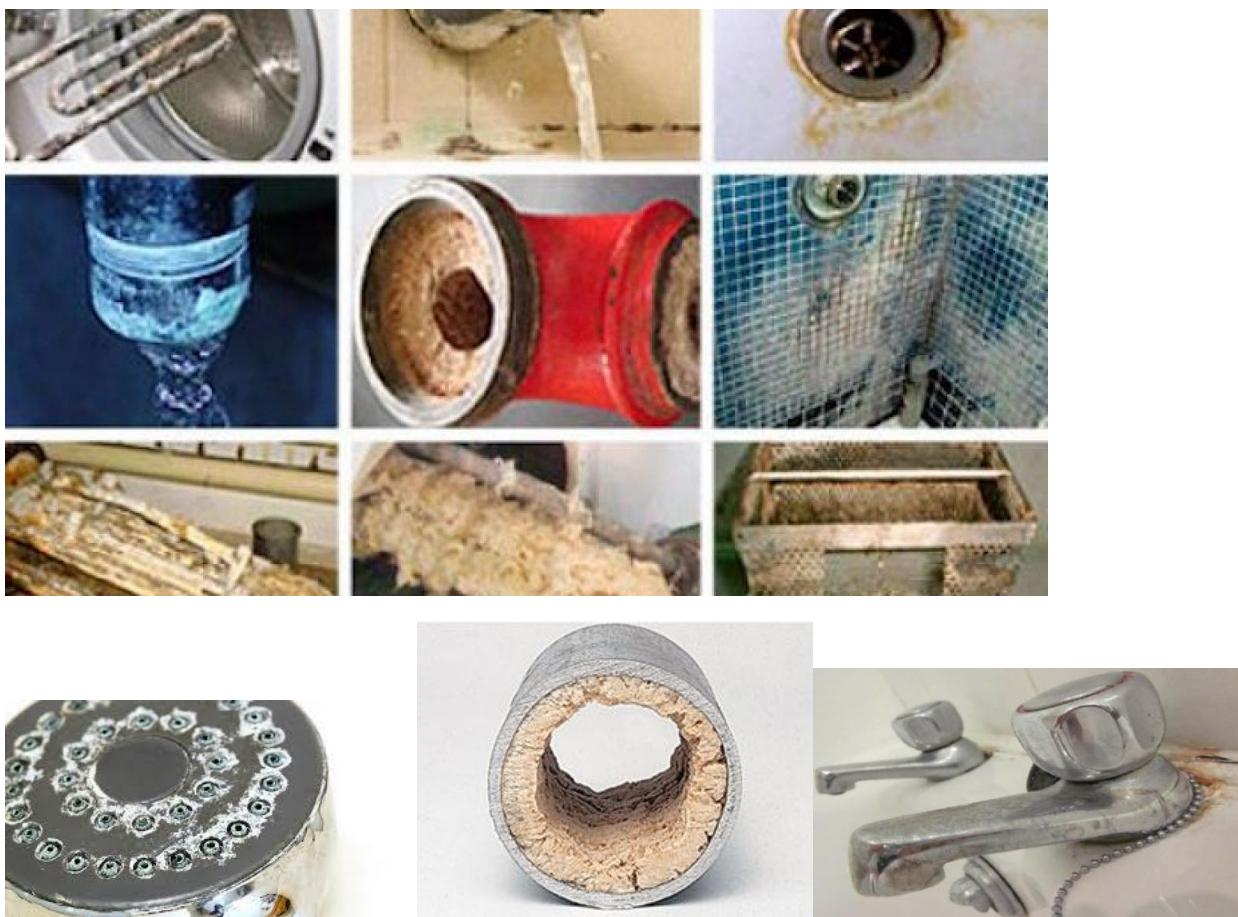
Alcune classiche immagini di impianti senza un adeguato trattamento anticalcare, che di fatto sono la normale condizione per molti utilizzatori.
